중소하천 보가 어류생태계에 미치는 영향

2022. 7. 7

발표자 | 김재구

소속기관 : (주)엔솔파트너스

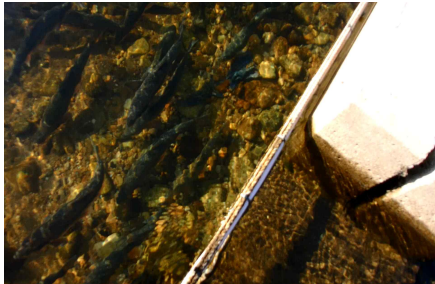
어도의 역할과 기능

보에 설치된 어류 및 저서생물들의 이동통로

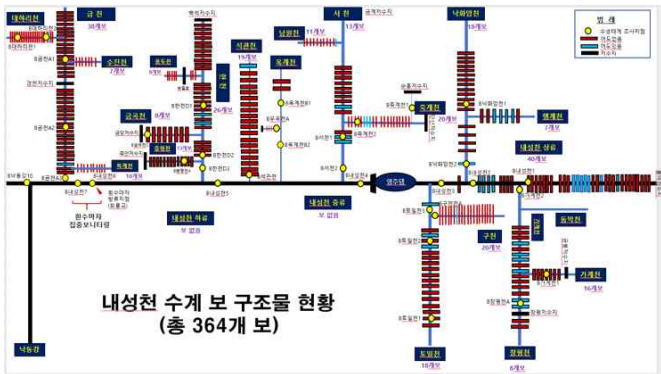
국가하천 내성천의 보 현황

- 내성천본류 : 약 40여개
- 지방하천 : 약 364여개

본류에 비해 지방하천에서 약 10배가 많음

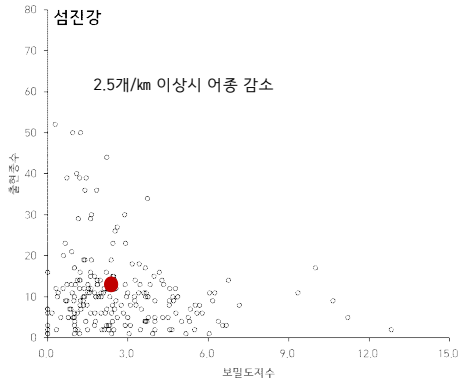
보에 따른 어류생태계 영향

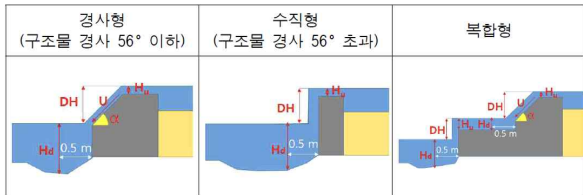
☑ 측정항목

- 경사(α)
- 유속(U)
- 하단수심(Hd)
- 상단수심(Hu)
- 낙차(DH)

α : 경사 U: 유속 Hd: 하단수심 Hu: 상단수심 DH: 낙차

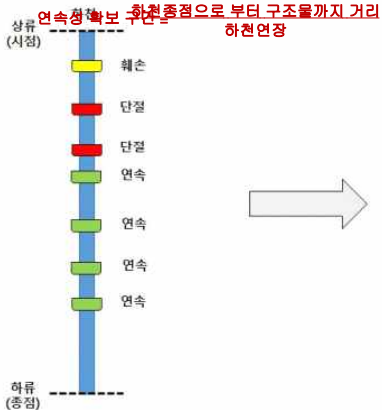
◆ 구조물 단위 기준 연속성 평가 → 어류 이동률로 평가함

$$\text{어류 이동률} = \frac{\text{통과가능종수}}{\text{총 어종수}} \times 100$$

구조물 단위 평가
